Museumsblätter

Den geeigneten Rahmen finden Sanierung der ehemaligen Kommandantur in Ravensbrück

Bärbel und Christian Kannenberg

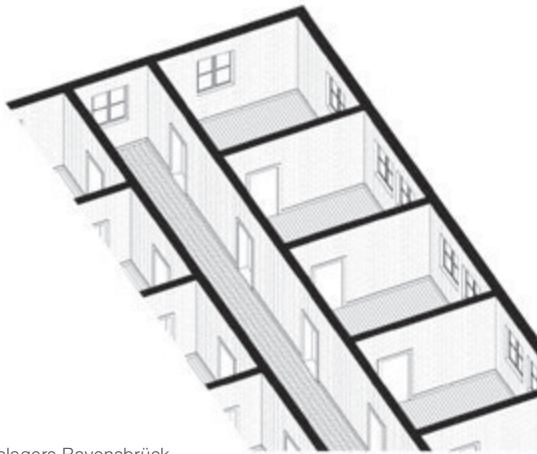
1940
Kommandantur des
Frauenkonzentrationslagers Ravensbrück
Axonometrie Raumstruktur Obergeschoss

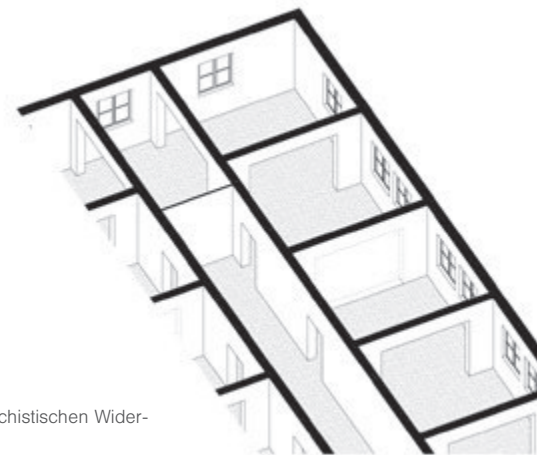
1984
Museum des antifaschistischen Wider-
standskampfes
später Anpassungen nach selbem Prinzip
(punktiert)

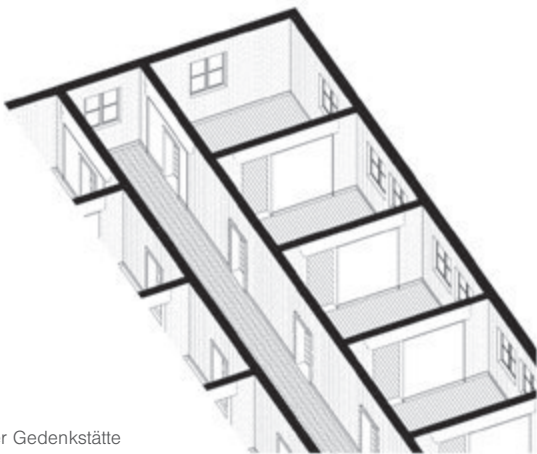
2013
Hauptausstellung der Gedenkstätte
Ravensbrück
freigelegte Wandoberflächen und
Ergänzungen

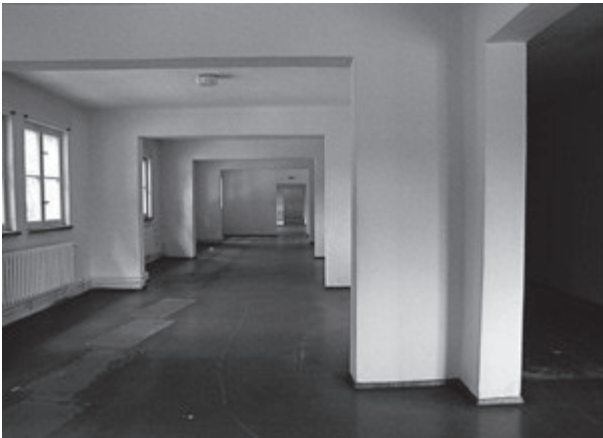
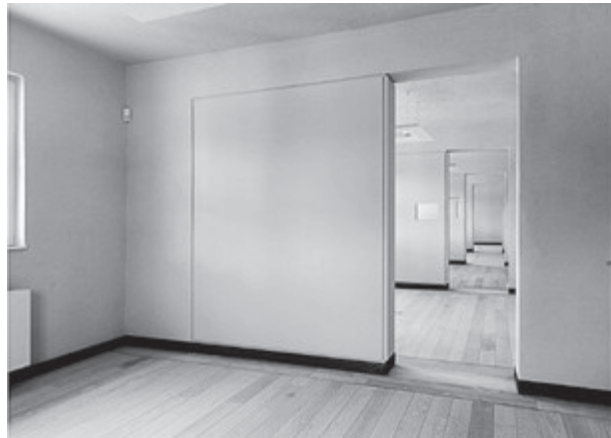
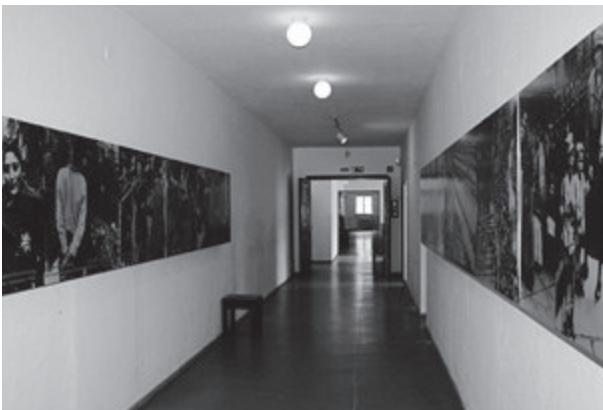
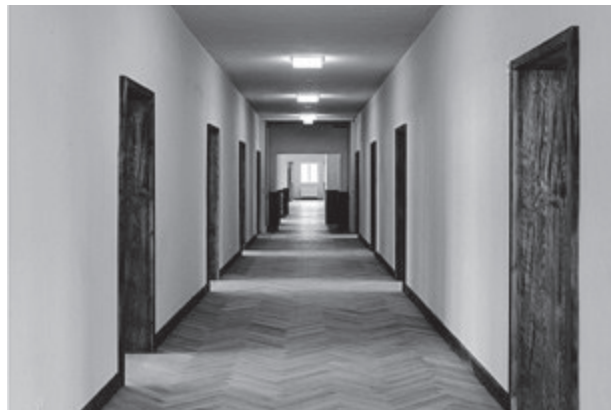
Es galt, wesentliche Merkmale des Gebäudes herauszuarbeiten. Charakteristisch ist sein strenger Aufbau, seine Ordnung, die bewusste Verwendung weniger Materialien und Gestaltungsprinzipien. Die in der Außenansicht sofort erfassbare Logik – Mittelbau und klar strukturierte Seitenflügel – war in der zentralen Erschließungsachse mit der Raumabfolge Foyer-Treppenhaus-Saal noch zu erahnen, während die Gebäudeflügel durch die Wandabbrüche, durch Brandschutztüreinstbauten und durch Austausch von Oberflächen völlig verunklart waren.

Bürofluchten vor (links) und nach (rechts) dem Umbau von 2013

Diesem Gedanken folgend, haben wir in der Entwurfsplanung den Vorschlag entwickelt, die Wanddurchbrüche im Obergeschoss und im Nordflügel des Erdgeschosses durch eingestellte Wandelemente zu verschließen, deren glatte Oberfläche und eine umlaufende Schattennut die Ergänzung als neue Zugabe erkennbar werden lassen. Damit werden die kleinen Büroraumeinheiten der Lagerzeit wieder wahrnehmbar. Bewusst unterstützte die Lichtplanung das Sanierungskonzept.

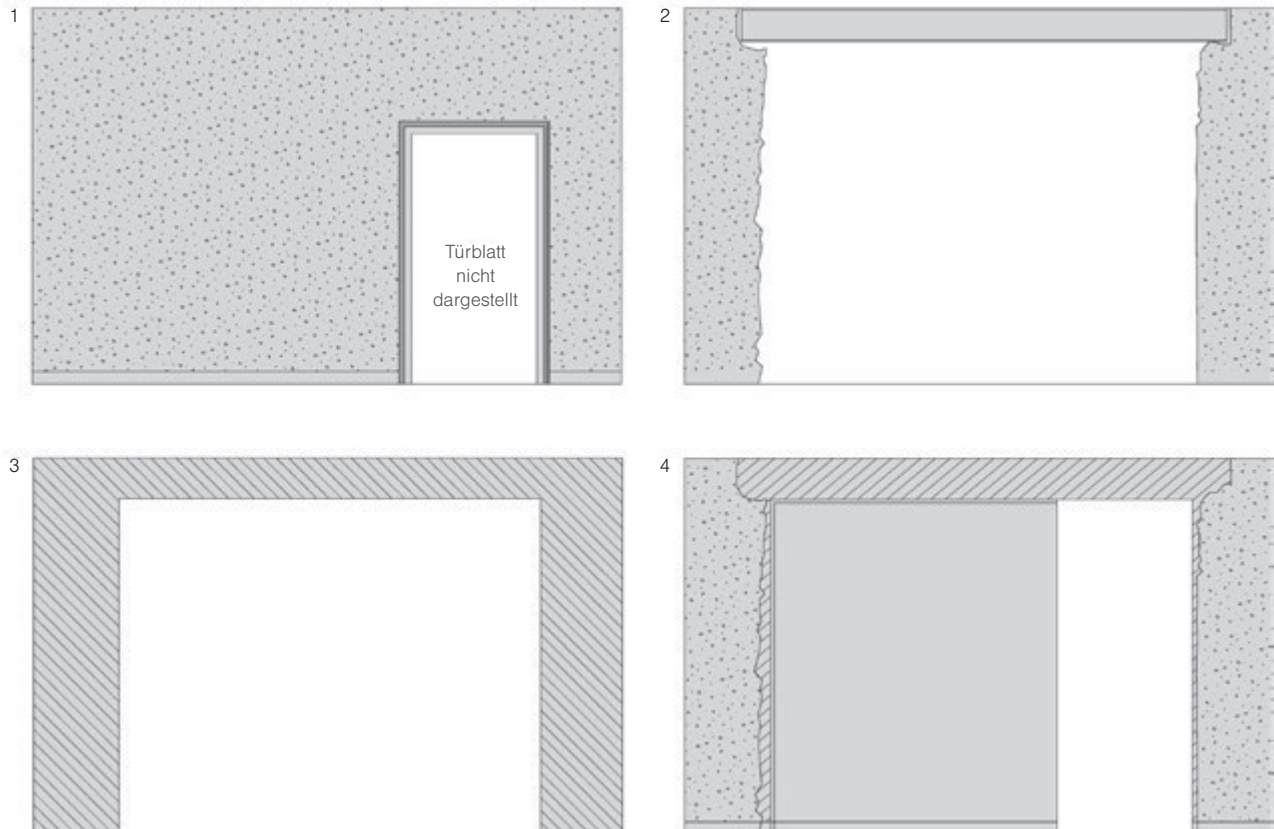
Entwicklung der Wandstruktur in den Büroräumen des 1. Obergeschosses von der Erbauungszeit bis heute (1–4)

Obwohl mit diesem Entwurf starke Vorgaben für die Ausstellungsgestaltung gemacht wurden, setzte er sich in den Diskussionen durch, nicht zuletzt nach einer Bemusterung vor Ort. Mit der Öffnung der um 1980 zugesetzten Türöffnungen zwischen dem Mittelflur und den Büroräumen wird auch die Logik der Erschließung wieder deutlich.
